エスティマ アエラス 平成20年4月11日登録車

EP35/36ローマウントLEDライトを取り付ける純正リフレクター裏側バンパー部
下記写真のような発泡スチロールが接着されている。
リフレクターのビスが隠れてしまって取り外しができない。

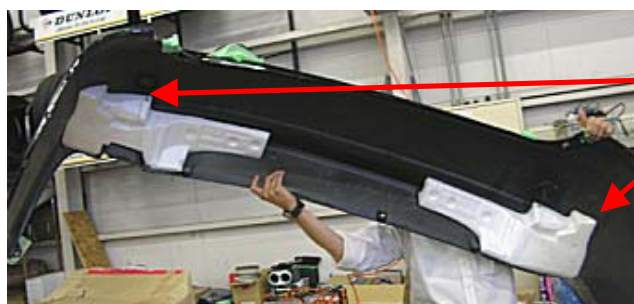
発泡スチロール

お客さんの承認を得てカットして装着した。以下はその手順。

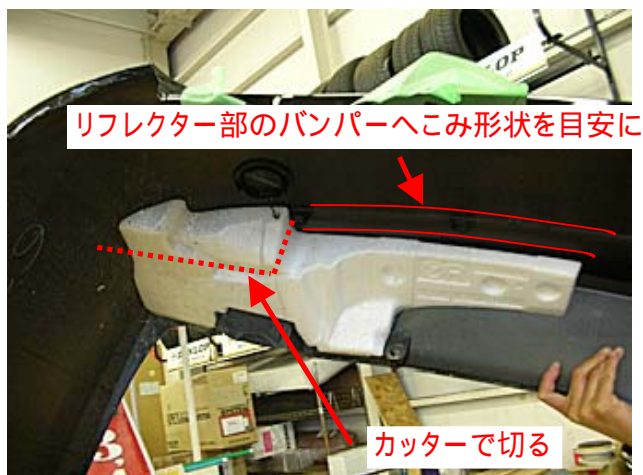
リフレクター部のバンパーへこみ形状を目安に

カッターで切る

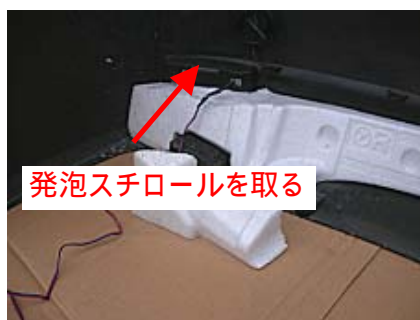
発泡スチロールを取る

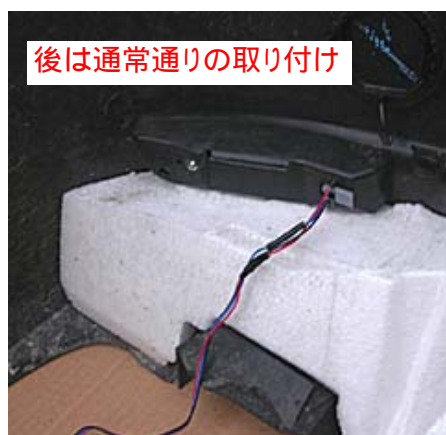
後は通常通りの取り付け
